Mellan Hemse och Mästermyr

Gunnar Almevik, Bertil Pärnsten & Magnus Sjöholm

Between Hemse and Mästermyr. During a restoration of the Romanesque Hemse church in the 1890s, reused parts of a stave church were discovered in the wooden floor. In the 1930s, a farmer found a wooden chest in Mästermyr containing more than a hundred forged tools and other artefacts. Both of these archaeological remains are included in the Swedish History Museum's permanent exhibition today. The distance between Hemse church and the fields of Mästermyr on the Swedish Island of Gotland is about eight kilometers. The distance, or rather the proximity between these two places is given importance in this article. This article analyzes and compares the traces of toolmarks in Hemse stave church and the woodworking tools from the Mästermyr find. Through a forensic examination involving 3D scanning with structured light, 3D printing and reconstruction of tools and woodworking procedures, it is revealed that several toolmarks in the stave church correspond to the characteristics of the woodworking tools in the Mästermyr find. The tools' shape, dimensions and mode of operation are traced in their negative imprint i

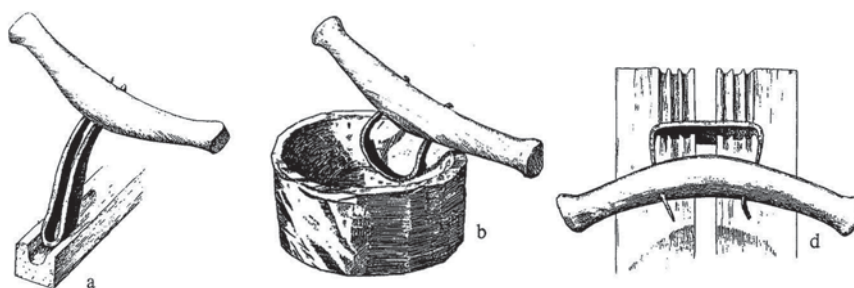
Figur 6. Gösta Berg har tolkat Mästermyrsverktygen ur ett etnologiskt perspektiv och visualiserar en tolkning om skaftning och verktygsanvändning i en serie teckningar (Berg 1983:36, fig. 5). Det finns med detta etnologiska perspektiv en tillsynes självklar logik i verktygsformerna; att skavens böjda egg är uttänkt för urgröpning av runda former som träskålar (b), och att den dubbla profilen i dragjärnet är avsett för att forma två ämnen samtidigt (d). Ur ett hantverkligt perspektiv ställer sig logiken emellertid annorlunda. Vi kan tala om en praktisk logik, där samma profil på vardera sidan av ett stopp så som i järnet SHM 21 592:57 är tänkt att användas i båda arbetsriktningarna vid exempelvis motträ, vresigt virke och kvistar. Att en av de två profilerna är mer sliten, vilket är fallet med Mästermyrfyndets profiljärn SHM 21 592:57, kommer sig av att hantverkaren vanligtvis har preferens om en arbetsriktning. Ett annat exempel på alternativ logik gäller skaven SHM 21 592:54 som sannolikt inte använts för att gröpa ur träskålar men som fungerar utmärkt att hyla med. Eggen är svagt böjd liksom en skrubbyvel. Dragjärnet SHM 21 592:55 har bara en tene eller skalk, vilket mycket väl kan vara den ursprungliga utformningen. Verktyget används för att göra notspår och skaftet har då sannolikt varit rakt i tenens riktning och möjligtvis också ganska långt.
