Mellan Hemse och Mästermyr

Gunnar Almevik, Bertil Pärnsten & Magnus Sjöholm

Between Hemse and Mästermyr. During a restoration of the Romanesque Hemse church in the 1890s, reused parts of a stave church were discovered in the wooden floor. In the 1930s, a farmer found a wooden chest in Mästermyr containing more than a hundred forged tools and other artefacts. Both of these archaeological remains are included in the Swedish History Museum's permanent exhibition today. The distance between Hemse church and the fields of Mästermyr on the Swedish Island of Gotland is about eight kilometers. The distance, or rather the proximity between these two places is given importance in this article. This article analyzes and compares the traces of toolmarks in Hemse stave church and the woodworking tools from the Mästermyr find. Through a forensic examination involving 3D scanning with structured light, 3D printing and reconstruction of tools and woodworking procedures, it is revealed that several toolmarks in the stave church correspond to the characteristics of the woodworking tools in the Mästermyr find. The tools' shape, dimensions and mode of operation are traced in their negative imprint i

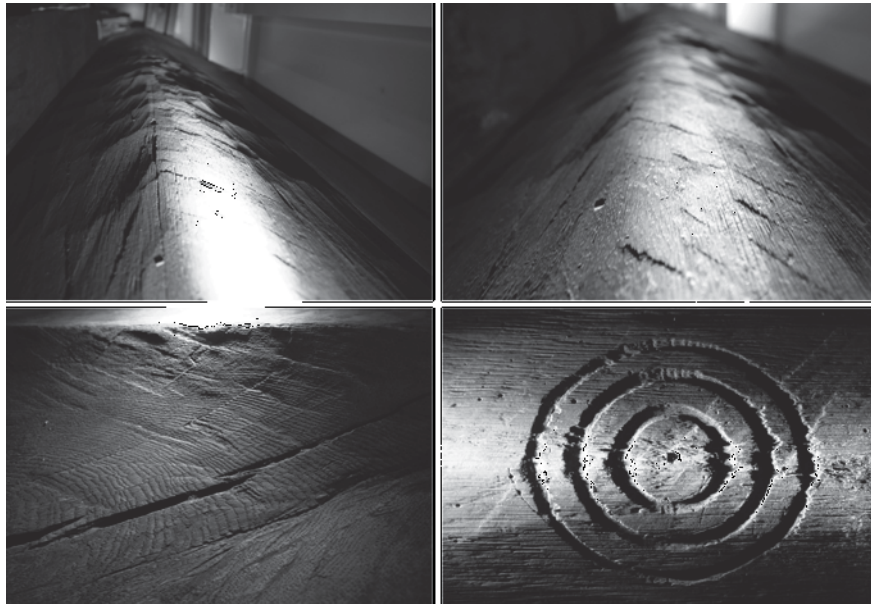
Figur 12. Stavarnas bågform har frekvent huggits från kant till mitten (a). Staven har då stått på högkant när den huggits. Vissa stavar är mer prismatiska och andra är mer rundade efter att de formats, möjligtvis med en skave (b). Stavarnas bågform och det v-formade avslutet på staven har huggits med yxa (c). De koncentriska cirklarna har snarare skrapats än skurits med tanke på de hackande spåren (d). Fotograf: Gunnar Almevik.

Väggstavarna är urtagna i par ur en ekstam. Det är svårt att avläsa bearbetningssättet på den plana insidan eftersom den har brukats som kyrkgolv under många århundraden. Bågsegmentet utgör inte trädstammens naturliga form utan är kraftigt bearbetad. Sättet att forma bågsegmentet skiljer sig delvis åt mellan olika väggstavar men mer frekvent återkommande är spår av yxhugg från kanten till mitten (fig. 12a). I segmentbågens mitt finns också spår av formning i längsgående band, vad som kan vara spåren av en skave liknande Mästermyrsfyndets SHM 21 592:54 (fig. 12b). Rekonstruktionen visar att stavarnas

Stavplankan kröns av en 60–90 mm lång tapp som fällt in i väggbandets notspår. Tappen övergår i en cirka 50 cm hög v-formad urhuggning (fig. 12). I mötet med segmentbågen i stavens tvärsnitt får kantlinjen en karnisform liksom en båtstäv eller ett veckat draperi. Den dekorativa huggningen är skickligt gjord med huvudsakligen en yxa. Huggningen löper diagonalt från kanten till mitten. Själva kantlinjen till den dekorativa urhuggningen är mycket distinkt. Linjen kan ha justerats med ett hyvlande verktyg och möjligtvis med en skave liknande SHM 21 592:54.
