Mellan Hemse och Mästermyr

Gunnar Almevik, Bertil Pärnsten & Magnus Sjöholm

Between Hemse and Mästermyr. During a restoration of the Romanesque Hemse church in the 1890s, reused parts of a stave church were discovered in the wooden floor. In the 1930s, a farmer found a wooden chest in Mästermyr containing more than a hundred forged tools and other artefacts. Both of these archaeological remains are included in the Swedish History Museum's permanent exhibition today. The distance between Hemse church and the fields of Mästermyr on the Swedish Island of Gotland is about eight kilometers. The distance, or rather the proximity between these two places is given importance in this article. This article analyzes and compares the traces of toolmarks in Hemse stave church and the woodworking tools from the Mästermyr find. Through a forensic examination involving 3D scanning with structured light, 3D printing and reconstruction of tools and woodworking procedures, it is revealed that several toolmarks in the stave church correspond to the characteristics of the woodworking tools in the Mästermyr find. The tools' shape, dimensions and mode of operation are traced in their negative imprint i

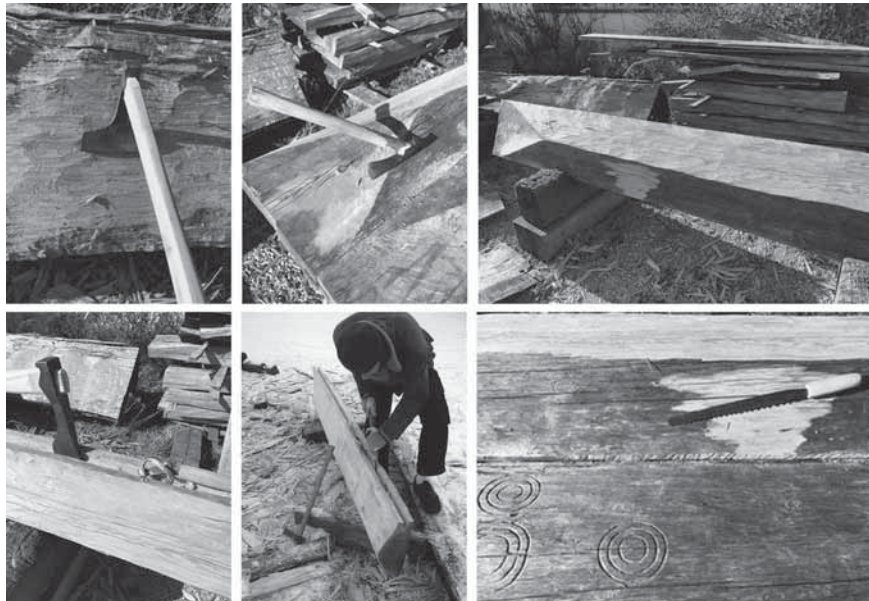
Figur 16. Rekonstruktion av tillverkningsprocessen. Arbete med den stora tväryxan, rekonstruktionen av SHM 21 592:63, ger ett spår som liknar spåren som återfinns på Hemsematerialets syllar, väggband och väggstavar (jämför med bild 10 c och 12 a). Nederst, upphuggning och urgröpning av väggstavens notspår (d och e) med rekonstruktionen av huggyxan 21 592:61 och dragjärnet SHM 21 592:55. Nedst till höger, sammansågning av fogen mellan två väggstavar med rekonstruktionen av sågen SHM 21 592:41. Fotograf: Magnus Sjöholm.
