Axmar bruk – ett kulturresevat med fossila trädgårdslämningar

Inga Blennå

Axmar ironworks is a site of cultural heritage in the north of Gästrikland. In the past, there were two main buildings here, among other structures, which were demolished several years ago. Today the blast furnace remains, along with a beautiful gazebo, an English-style park and the former greenhouse. It is less obvious today that gardens once existed in the area. Beneath the surface, a well-preserved system of garden pathways remains. Through garden archaeology, we are beginning to create a clearer picture of the historic gardens and the park. The restoration of the gardens and pathways is now underway.

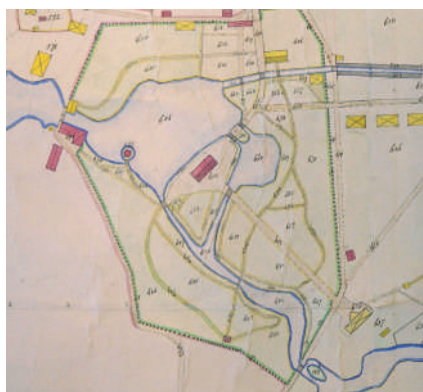
Figur 4. Inäggkarta över Axmar bruk år 1883 (beskuren). Bergvik och Ala AB Fastighetsarkiv.

På den historiska kartan från 1883 markeras ett relativt avancerat system av gångvägar i den engelska parken. De arkeologiska undersökningarna visar att gångvägarna är välbevarade och belägna ytligt direkt under nuvarande markyta samt att de var betydligt mer böljande än vad som framgick av kartmaterialet. De var 1,20 meter eller 1,80 meter breda, det vill säga ungefär 2 respektive 3 alnar. Samtliga hade beläggning av ett gulrött grus av en jämn kornstorlek som överlagrades av gråsvart glimmerskiffer av varierande storlek (Blennå & Lindeblad 2022a:16–18). Samma typ av skiffergrus fanns också på entrégången till herrgårdsgrunden. Skiffer är ett material som inte finns naturligt att tillgå i närområdet utan har hämtats utifrån. Taket på Slottet täcktes av skiffer och det finns uppgifter om att det köptes in från Dalsland (Beskow 1954:286). Det är därför inte otänkbart att även gångvägar-

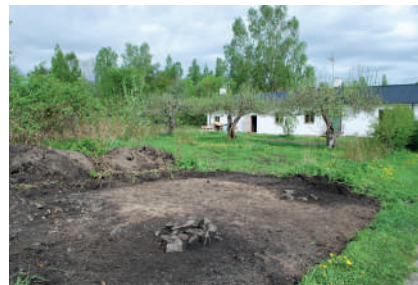
Figur 5. Entrégången till växthusträdgården där stenskodda stolphål visar var grinden varit. I bakgrunden syns växthusbyggnaden med de framförvarande äppelträden som planterades när trädgården anlades. Foto: Inga Blennå.

Entrén till trädgården har legat väster om herrgården, mellan växthuset och den grävda kanalen. Fynden av stenskodda stolphål visar att entrén har kantats av grindstolpar och att där har funnits en grind. Entrégången, och den korsande gångvägen som löpt mellan växthuset och kanalen, har båda haft en bredd mellan 3 och 4 meter.

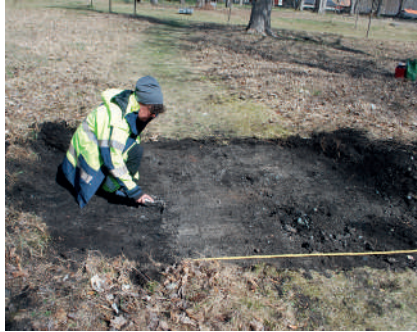
Figur 7. I schakten framträdde gångvägarna tydligt i kontrast mot den mörka jorden i engelska parken. Här undersöker Karin Lindeblad en av gångvägarna. Foto: Inga Blennå.

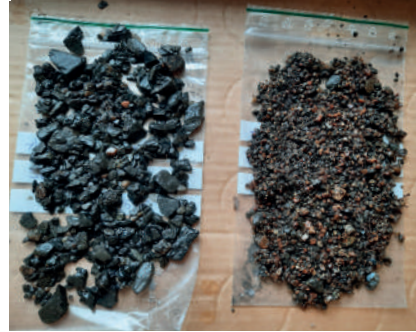
Figur 8. Grusprover från gångvägarnas beläggning i engelska parken. Proverna tvättades i fält. Till vänster i bild ett gulrött morängrus och till höger ett grövre gråsvart skiffergrus. Foto: Inga Blennå.

nas skiffer kommer därifrån. Till skillnad mot skiffergruset kommer det gulröda gruset sannolikt från lokala täkter (Blennå & Lindeblad 2022a:18). Intressant är att även om gruset i både växthusträdgården och engelska parken kommer från lokala förekomster så har de ändå hämtats från olika platser. Kanske visar det skillnaden i status mellan nyttoträdgården och lustparken.

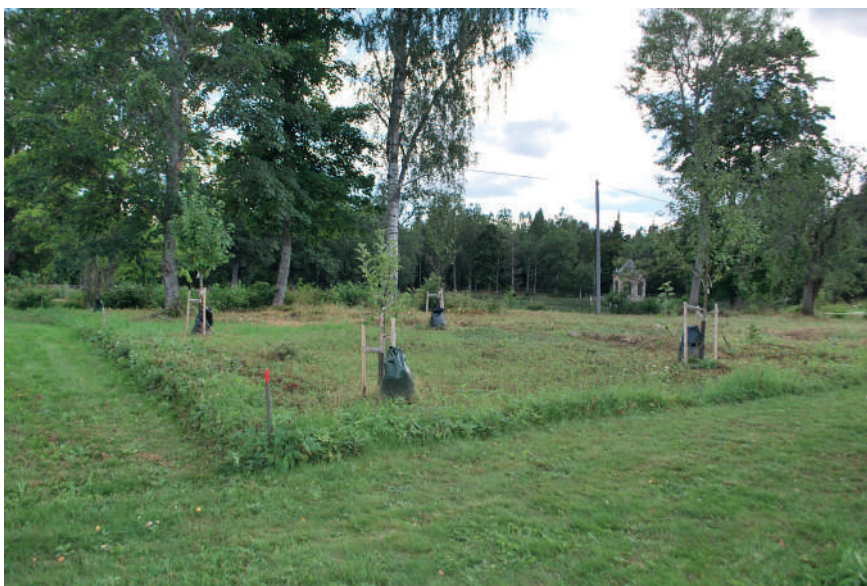
Figur 9. I hörnen av de historiska odlingsbäddarna i växthusträdgården har äppelträd planterats. Därmed tydliggörs trädgårdens ursprungliga struktur. Foto: Inga Blennå.

I växthusträdgården har det gångsystem som de arkeologiska undersökningarna påvisat markerats ut och de klipps nu flera gånger per år. De angränsande odlingskvarteren slås mera sällan vilket ger en kontrast där gångvägarna tydligt framträder. Återplantering av fruktträd har påbörjats, i hörnen på två av de kvadratiske odlingskvarteren har äppelträd planterats och beskärs årligen av trädgårdsmästare. Buskar av röda

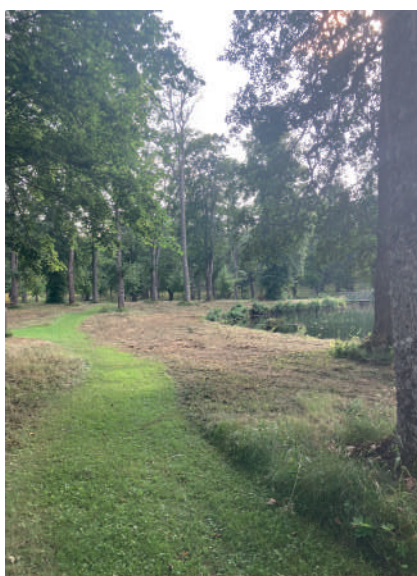
Figur 10. I den engelska parken markeras de arkeologiskt belagda gångvägarna genom gräsklippning. Foto: Inga Blennå.

Även restaureringen av gångvägarna i engelska parken har påbörjats. De sträckningar av gångvägarna som har belagts i de arkeologiska undersökningarna klipps regelbundet under växtsäsongen. Undersökningarna planeras fortsätta men redan nu är det alltså möjligt att vandra längs de tidigare anlagda och vindlande gångvägarna.
