Axmar bruk – ett kulturresevat med fossila trädgårdslämningar

Inga Blennå

Axmar ironworks is a site of cultural heritage in the north of Gästrikland. In the past, there were two main buildings here, among other structures, which were demolished several years ago. Today the blast furnace remains, along with a beautiful gazebo, an English-style park and the former greenhouse. It is less obvious today that gardens once existed in the area. Beneath the surface, a well-preserved system of garden pathways remains. Through garden archaeology, we are beginning to create a clearer picture of the historic gardens and the park. The restoration of the gardens and pathways is now underway.

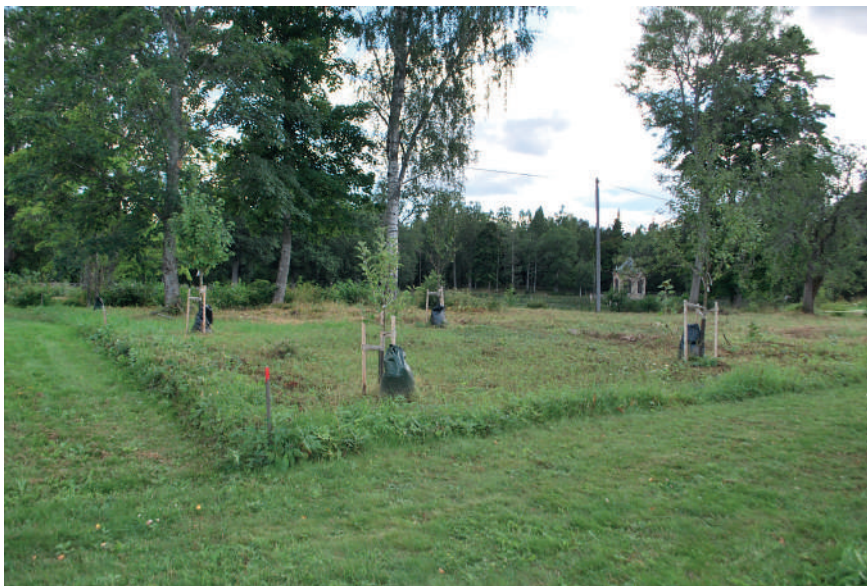
Figur 9. I hörnen av de historiska odlingsbäddarna i växthusträdgården har äppelträd planterats. Därmed tydliggörs trädgårdens ursprungliga struktur. Foto: Inga Blennå.

I växthusträdgården har det gångsystem som de arkeologiska undersökningarna påvisat markerats ut och de klipps nu flera gånger per år. De angränsande odlingskvarteren slås mera sällan vilket ger en kontrast där gångvägarna tydligt framträder. Återplantering av fruktträd har påbörjats, i hörnen på två av de kvadratiske odlingskvarteren har äppelträd planterats och beskärs årligen av trädgårdsmästare. Buskar av röda
