# Mellan Hemse och Mästermyr

*Gunnar Almevik, Bertil Pärnsten & Magnus Sjöholm*

*Between Hemse and Mästermyr.* During a restoration of the Romanesque Hemse church in the 1890s, reused parts of a stave church were discovered in the wooden floor. In the 1930s, a farmer found a wooden chest in Mästermyr containing more than a hundred forged tools and other artefacts. Both of these archaeological remains are included in the Swedish History Museum's permanent exhibition today. The distance between Hemse church and the fields of Mästermyr on the Swedish Island of Gotland is about eight kilometers. The distance, or rather the proximity between these two places is given importance in this article. This article analyzes and compares the traces of toolmarks in Hemse stave church and the woodworking tools from the Mästermyr find. Through a forensic examination involving 3D scanning with structured light, 3D printing and reconstruction of tools and woodworking procedures, it is revealed that several toolmarks in the stave church correspond to the characteristics of the woodworking tools in the Mästermyr find. The tools' shape, dimensions and mode of operation are traced in their negative imp

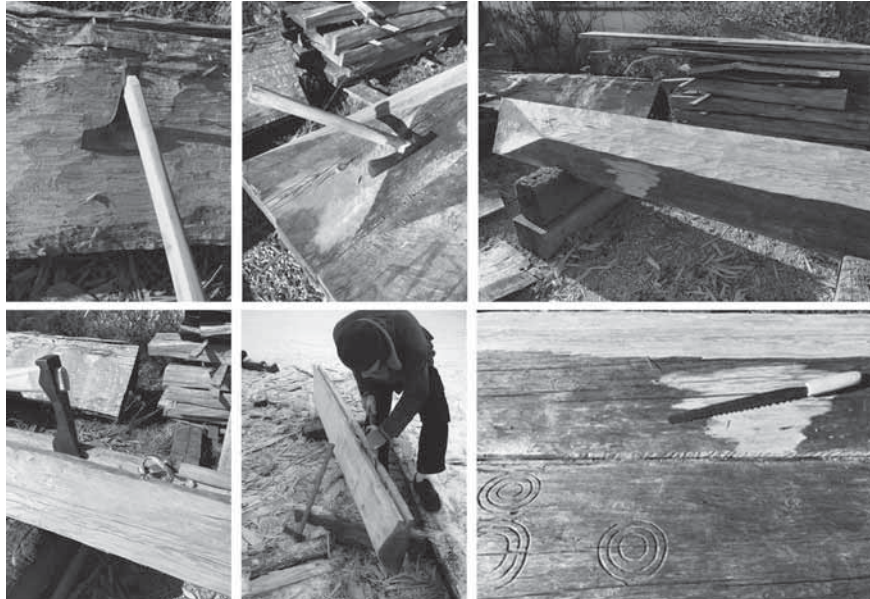
Figur 16. Rekonstruktion av tillverkningsprocessen. Arbete med den stora tväryxan, rekonstruktionen av SHM 21 592:63, ger ett spår som liknar spåren som återfinns på Hemsematerialets syllar, väggband och väggstavar (jämför med bild 10 c och 12 a). Nederst, upphuggning och urgröpning av väggstavens notspår (d och e) med rekonstruktionen av huggyxan 21 592:61 och dragjärnet SHM 21 592:55. Nedst till höger, sammansågning av fogen mellan två väggstavar med rekonstruktionen av sågen SHM 21 592:41. Fotograf: Magnus Sjöholm.
