# Storkyrkan i Edsleskog

– Historia, arkeologi och arkitektur

*Anton Lazarides, Anna Beckman & Christian Mühlenbock*

*The Great Church of Edsleskog.* Between 2019 and 2021 an archaeological research project was conducted with the aim to study the early medieval brick church of Edsleskog. The results showed that it was constructed as a Romanesque cruciform church, dating at least to the beginning of the 13th century. In this article the focus is the architectural design and history of the building. By comparative examples and historical documentation, it was possible to get a better understanding of how the church was designed. A few changes were made to the church through different building phases. The northern semitranssept and a sacristy or chapel on the northern side of the choir were added later to the building, during the first half of the 13th century. A tower or a ridge turret were likely built during the late Middle Ages. Its position or type of construction has not been possible to determine. In 1568 the church burned down and was only rebuilt in reduced size.

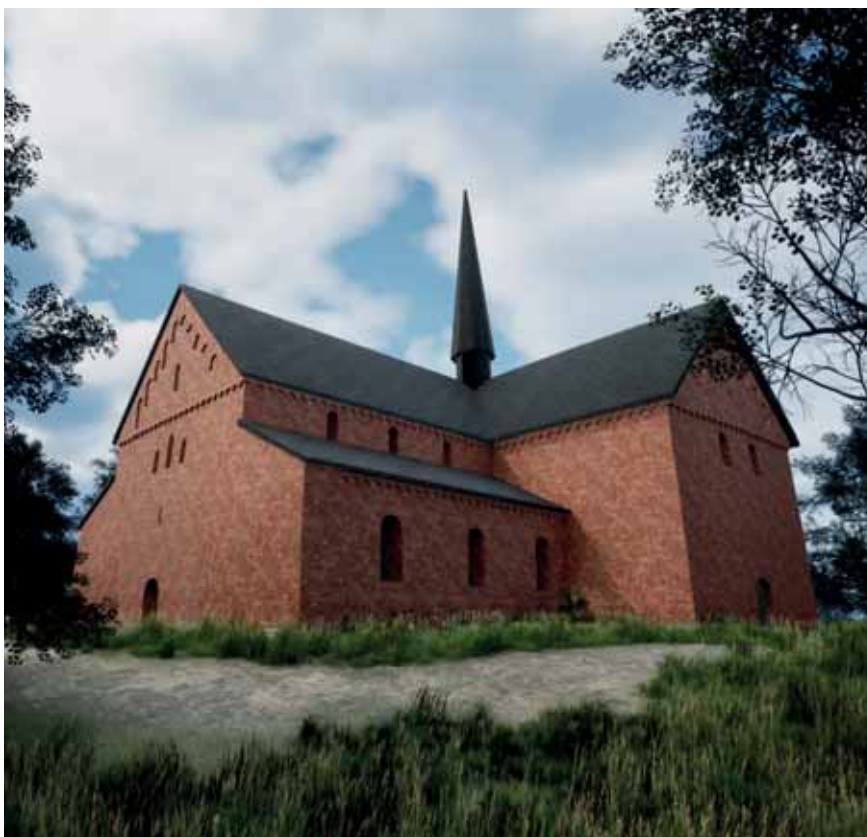
Figur 9. 3D-rekonstruktion som visar en variant av kyrkan med takryttare över korsmitten. Illustratör: Joel Eriksson Stomberg, Lödöse museum, 2022.
