Storkyrkan i Edsleskog

– Historia, arkeologi och arkitektur

Anton Lazarides, Anna Beckman & Christian Mühlenbock

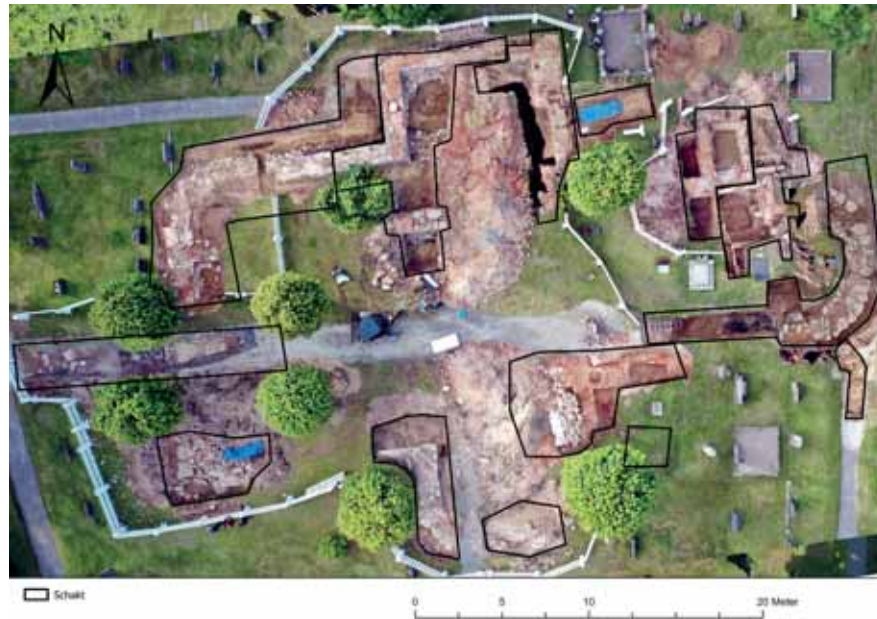
Figur 2. Ett kollage av sammansatta drönbilder som visar samtliga utgrävda ytor, med schakt utritade. Foto: Lödöse museum, 2019–2021.

De arkeologiska insatserna på platsen kunde på ett detaljerat sätt kartlägga kronologi och utformning. Cirka 335 kvadratmeter öppnades, fördelat på 14 schakt i spridda delar av kyrkan. Resultatet kan delas in i tre huvudsakliga kategorier: datering, användande och utformning. Utifrån de arkeologiska resultaten kan också flera tolkningsmodeller sammanfattas för att förklara kyrkans storlek, material och placering i norra Dalsland.

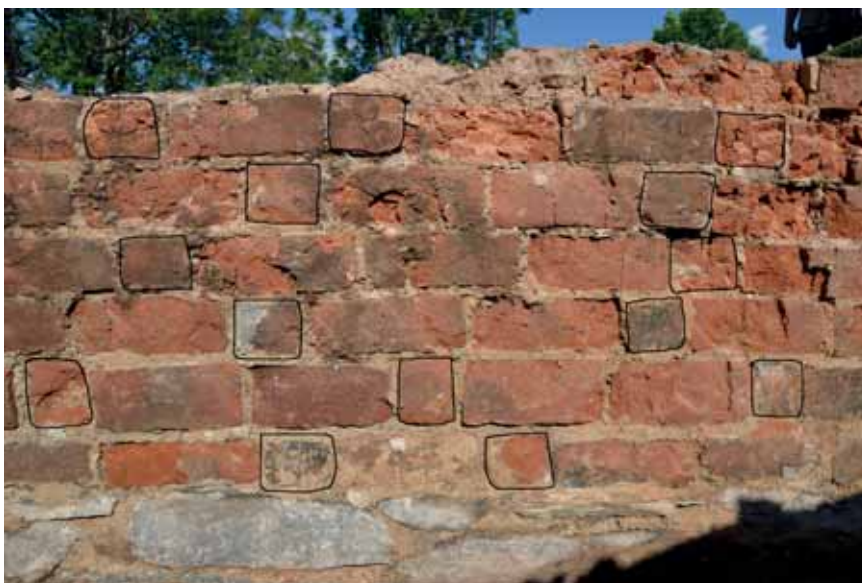
Figur 4. Murverket i den norra korsarmens östra sida. Foto: Lödöse museum, 2019.

De nedre delarna av själva murverket byggdes med skalmursteknik av sten för att sedan övergå till tegel. Till stor del har man använt en munkförbandsteknik för att bygga kyrkan, om än med flera undantag. Snarast är det att tala om ett vilt förband där förhållandet mellan löpare och bindare varierar. Även storleken på teglet varierar, såväl mellan olika faser som under en och samma fas. I de äldre delarna är teglet mellan 32–

37 centimeter långa, 14–16 centimeter breda och 9–10 centimeter höga. I de något senare delarna, såsom vid den norra korsarmen, är teglet mindre, ungefär 28 centimeter långa, 12 centimeter breda och 10 centimeter höga (Mühlenbock et al. 2023). Detta svarar närmare mot standardstorleken på medeltida tegel (Lidén 1973, s. 28; Ekre 2000, s. 44). Murarnas bredd varierar i kyrkan, men generellt är de omkring 1,10 meter breda. Den södra kormuren mätte omkring 1,40 meter i bredd.

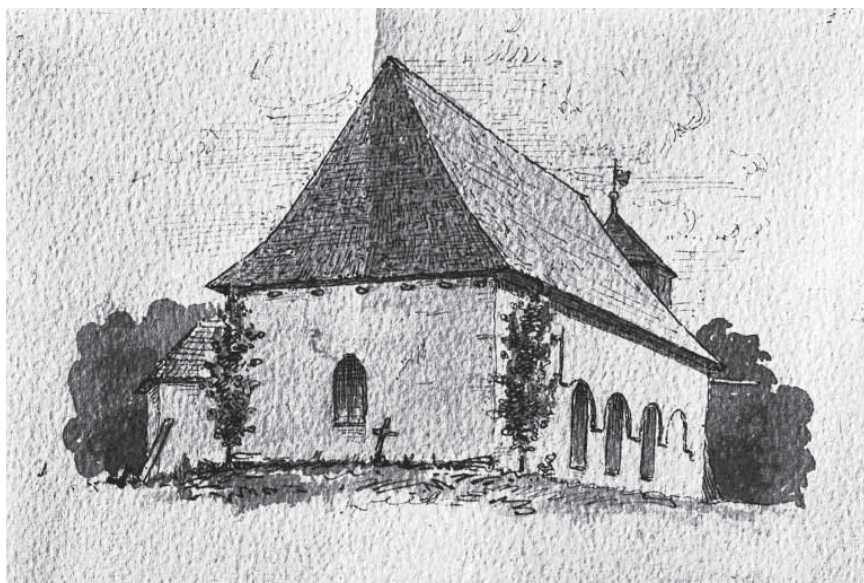
Figur 5. Exteriörteckning från nordost mot kyrkans kor och norrsida. Notera den utkragande putsen där arkaderna varit. Teckning: Olof Sörling, 1879, Antikvarisk-topografiska arkivet, Stockholm.
