# Storkyrkan i Edsleskog

– Historia, arkeologi och arkitektur

*Anton Lazarides, Anna Beckman & Christian Mühlenbock*

*The Great Church of Edsleskog.* Between 2019 and 2021 an archaeological research project was conducted with the aim to study the early medieval brick church of Edsleskog. The results showed that it was constructed as a Romanesque cruciform church, dating at least to the beginning of the 13th century. In this article the focus is the architectural design and history of the building. By comparative examples and historical documentation, it was possible to get a better understanding of how the church was designed. A few changes were made to the church through different building phases. The northern semitranssept and a sacristy or chapel on the northern side of the choir were added later to the building, during the first half of the 13th century. A tower or a ridge turret were likely built during the late Middle Ages. Its position or type of construction has not been possible to determine. In 1568 the church burned down and was only rebuilt in reduced size.

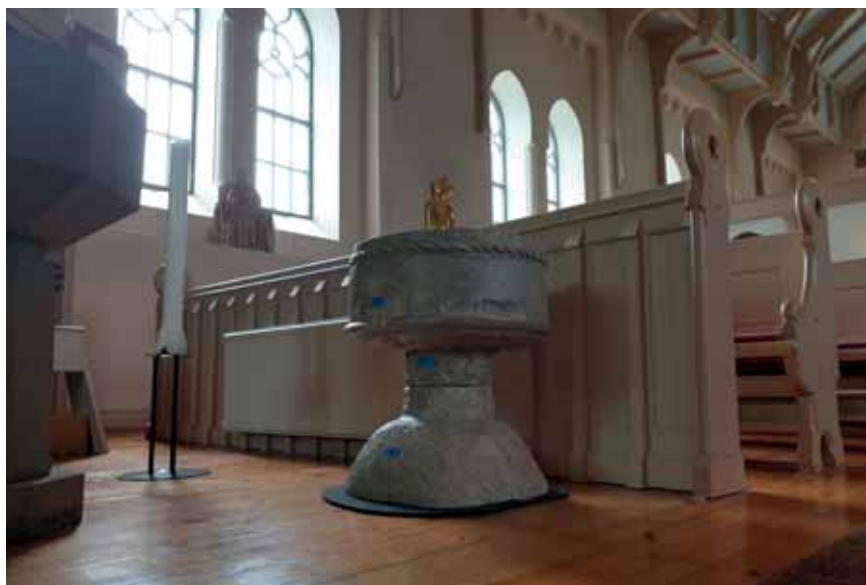
Figur 7. Dopfunten rekonstruerades av Studio Västsvensk Konservering och finns nu i Edsleskogs nya kyrka. Foto: Lödöse museum, 2022.

Dopfonten är av en lokal typ som producerats i området kring Dals-

land, Bohuslän, Värmland och Østfold. Den är gjord av täljsten, har haft en närmast rektangulär form med repstavsdekor samt ett avrinningshål. Den kan typologiskt dateras till äldre än 1200-talets mitt (Hallbäck 1959, s. 19).
