Bokningsstenar – betydande spår av de obetydliga

Ore grinding stones – A significant trace of the insignificant. In the summer of 2020, an archaeological excavation took place at Dammen's blast furnace in Askersund, central Sweden. The site, active between 1642 and 1844, was a miner's furnace periodically co-owned by Louis de Geer, a businessman who owned the nearby manor Godegård.

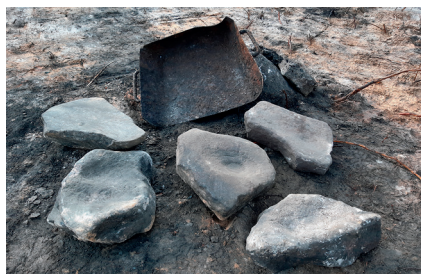
Bild 1. Fem av de bokningsstenar som påträffades vid undersökningen av Dammens hytta tillsammans med ett fyllfat som använts för att bära kol eller järnmalm. Foto: Arkeologikonsult.

Bokningsstenarna skiljde sig tydligt från övrigt stenmaterial på platsen genom att de var rundade och slitna efter att ha hanterats. Enstaka rundade naturstenar framkom också men till största delen utgjordes stenmaterialet i fyllnadsmassorna av skarpkantad, ofta kluven eller krossad sten. De stenar som togs in för analys visade sig alla vara av gnejs eller granit (muntlig uppgift Åke Johansson, Naturhistoriska riksmuseet). Stenarna förefaller främst

De hela stenarna var i allmänhet mellan 22x14 och 39x34 centimeter stora. De flesta, både hela, delar och fragment, var mellan 7 och 10 centimeter tjocka. Bara enstaka stenar var mindre och tunnare eller större och tjockare. De rundade groparna var i allmänhet mellan 8 och 12 centimeter i diameter upp till 5 centimeter djupa. Stenarna hade en eller flera gropar, vissa hade också gropar på båda sidor då man hade vänt på stenen när gropen på ena sidan blev för djup. En sten hade ett genomgående hål där två gropar på var sin sida mötts. Vissa stenar hade gått sönder innan någon riktig grop hade hunnit bildas och hade bara grunda fördjupningar.

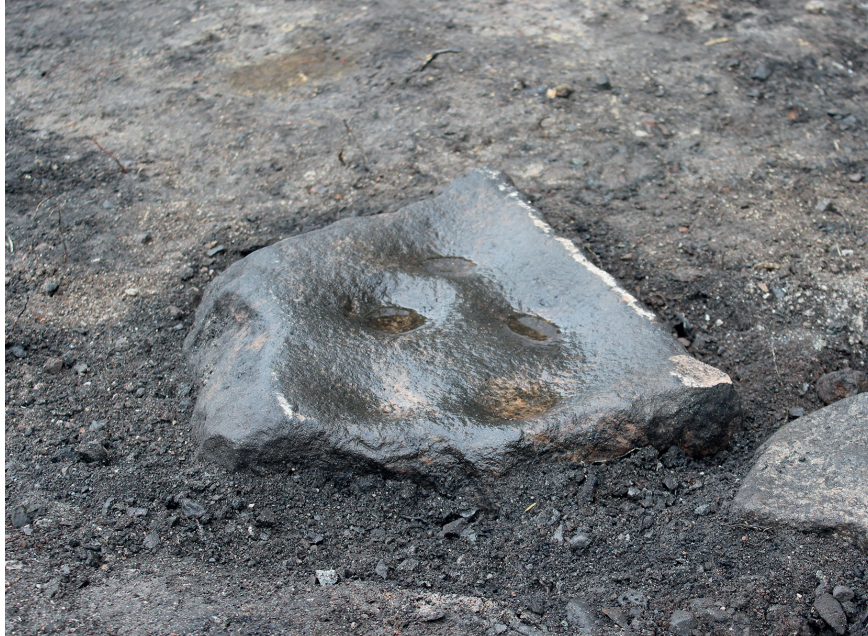
Bild 2. En av bokningsstenarna låg på hyttbacken, sannolikt på den plats där den använts.
Foto Arkeologikonsult.

eller fragment. Samtliga stenar utom två låg i utjämnings- eller utfyllnads-lager med stora mängder slagg. En större sten låg direkt på en yta som tolkades som en del av hyttbacken (bild 2) medan en ingick i en gles syllstensrad vid malmskjulen. På tre ställen invid skjulen fanns tydliga, cirkelrunda nedgrävningar med raka sidor och plana bottnar. Sannolikt har dessa varit nedgrävningar för stubbar som fungerat som stöd för bokningsstenar. Man kan jämföra med så kallade städstabbar som man monterar städet på i en smedja.
