# En angelsaksisk steinkirke på opphavsstedet til Norges tidligste helgenkult? Nye spor funnet på Selja – St Sunnivas og Seljemennenes helligdom

*Regin Meyer*

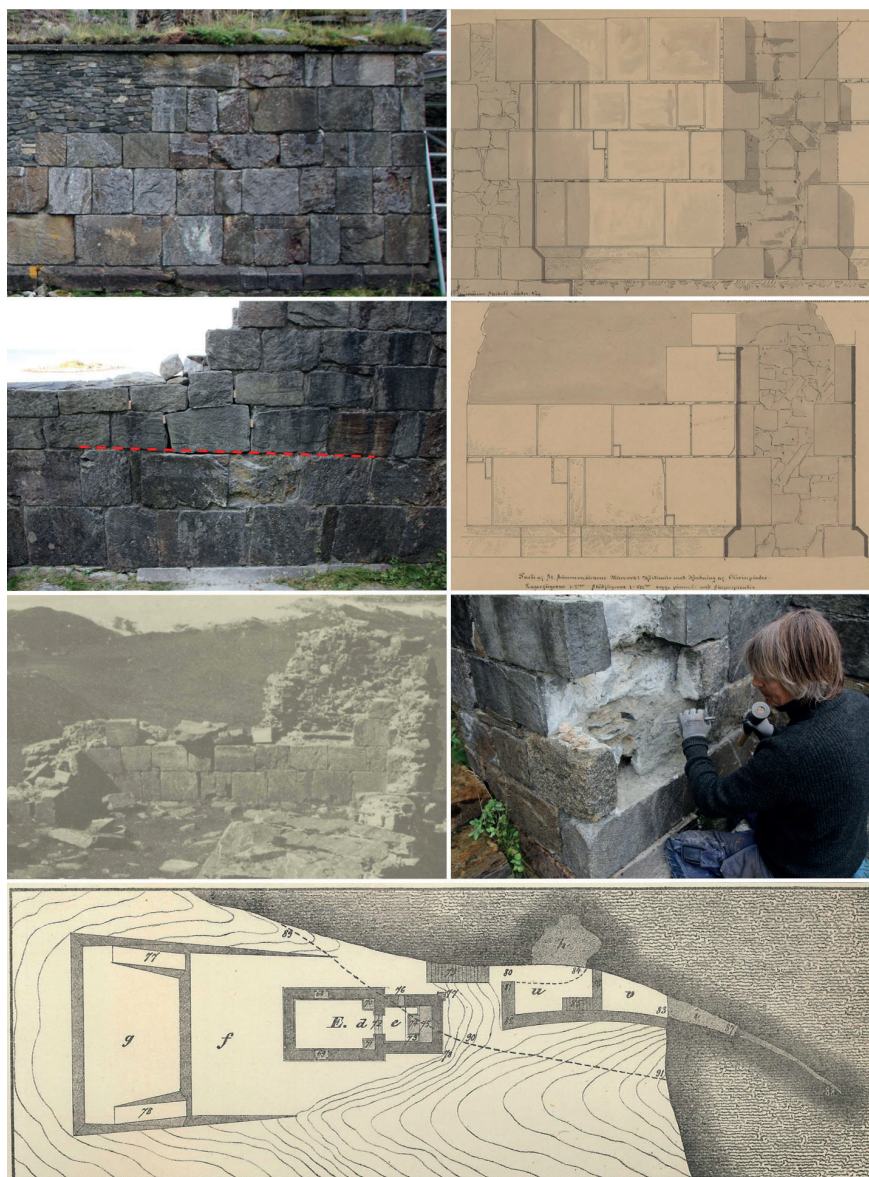
Øverst fra venstre: Figur 3AB Kristkirkens kvaderstein (RM 2020) samt oppmålingstegning av Albanuskirkens murverk, det vil si partiet av den opprinnelige Kristkirken (Johan Meyer 1892, Riksantikvarens arkiv). Figur 3CD Sunnivakirkens kvaderstein i indre vestmur (RM 2020) samt oppmålingstegning av samme mur (Johan Meyer 1892, Riksantikvarens arkiv). Figur 3E Samme mur fotografert i 1909 like før Rivertz' restaurering (Riksantikvarens arkiv). Figur 3F Murmester Geir Magnussen meisler ut tilført gneis i sement fra restaureringene for å finne original murkjerne (RM 2020). Figur 3G Otto Kreftings plan av terrasseanlegget, Sunnivakirkeruinen samt heller og hule i 1868 (Riksantikvarens arkiv).
