Spår av förändrande materialitet i en sockenkyrka under senmedeltiden. En fallstudie av Åseda kyrka

Elias Engdahl

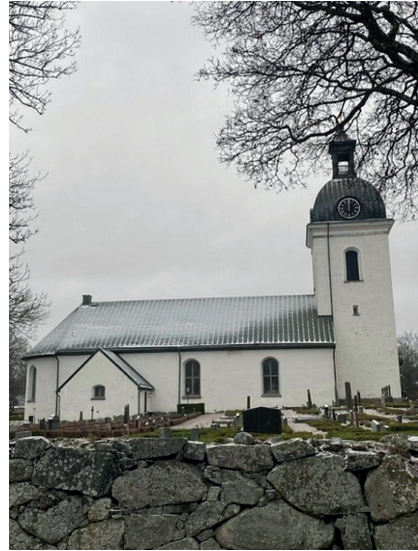
Fig. 1: Åseda kyrka, bild tagen från norr.
Foto: Elias Engdahl, december 2022.

Ungefär femtio kilometer nordöst om Växjö i Småland ligger tätorten Åseda. Kyrkan i denna tätort har sitt moderna utseende från ett utbyggnadsprojekt som slutfördes 1803, då

ett västtorn byggdes till och koret förlängdes mot öst (fig. 1). Innan denna utbyggnad var Åseda kyrka utformad som en salkyrka, en kyrkotyp där koret har samma bredd som
