# Spår av förändrande materialitet i en sockenkyrka under senmedeltiden. En fallstudie av Åseda kyrka

*Elias Engdahl*

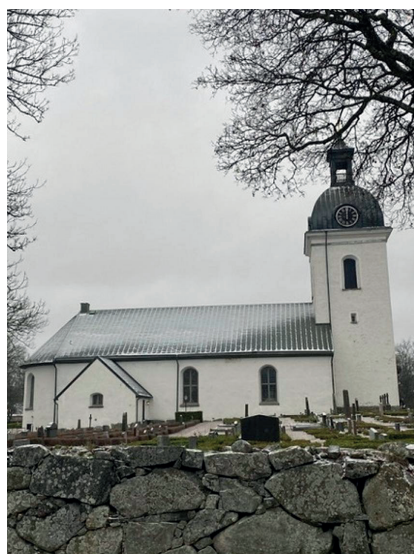
Fig. 1: Åseda kyrka, bild tagen från norr.  
Foto: Elias Engdahl, december 2022.

Ungefär femtio kilometer nordöst om Växjö i Småland ligger tätorten Åseda. Kyrkan i denna tätort har sitt moderna utseende från ett utbyggnadsprojekt som slutfördes 1803, då

ett västtorn byggdes till och koret förlängdes mot öst (fig. 1). Innan denna utbyggnad var Åseda kyrka utformad som en salkyrka, en kyrkotyp där koret har samma bredd som

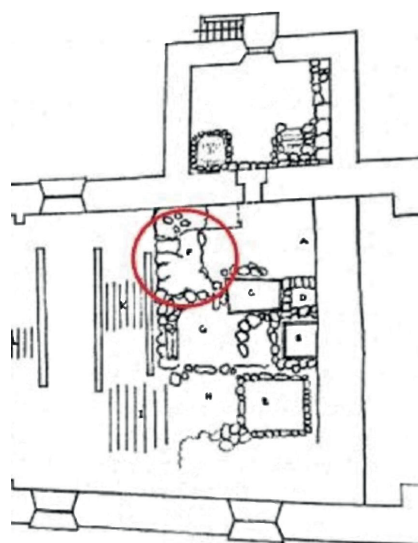
Fig. 2: Ritning gjord av Boberg över olika murade konstruktioner som exempelvis gravkammare, ursprungligen i skala 1:100. Grundmuren som diskuteras i artikeln har markerats med en ellips av författaren. Källa: Smålands museum, Bobergsamlingen.

Boberg skapade en ritning över interiören av Åseda kyrka där han dokumenterade områden som gravkistor och andra arkitektoniska ele-

ment som hittades under kyrkgolvet (fig. 2). I linje med sakristians västgavel och kyrkans norra mur, går en bred murad konstruktion in i kyrkan. Denna detalj har av Boberg tolkats som en grundmur till en triumfmur som någon gång tagits bort (Smålands museum, *Bobergsamlingen*). Dessvärre finns det inga fotografier bevarade av denna grundmur från restaureringen, så man får förlita sig på den dokumentation som finns.

Att döma av ritningen hittades ingen motpart till grundmuren på den södra sidan av kyrkan. Jag vill mena att förklaringen till avsaknanden av en grundmur på motsatt sida är relaterad till salkyrkans byggnation. När vissa medeltida kyrkor byggdes om till salkyrkor anlades långhusets murar kring yttersidorna av den äldre kyrkan och därefter breddades koret till samma bredd. Resultatet blev då att sakristian, som var i linje med koret, stack in lika mycket som koret utvigades (Tuulse 1951, s. 174). Om den föregående kyrkan haft en triumfmur var nordsidan av koret i salkyrkan väl anpassat till både sakristian och grundmuren. Möjligen kan bygget av salkyrkan planerats med tanke på att bygga den nordliga delen av det nya långhuset och koret i linje med det gamla korets nordmur. På så vis kan man tolka den senmedeltida salkyrkan som ett resultat av en förlängning mot söder, istället för att jämnt bredda hela kyrkan både mot norr och söder. Förslagsvis kan syftet med detta ha varit att bibehålla

en symmetri med sakristian så att den inte skulle sticka in i koret och därmed minska utrymmet i detta. Under uppförandet av salkyrkan kan den södra delen av grundmuren på något sätt varit i vägen och därför tagits bort eller återanvänts till salkyrkan. Salkyrkan verkar därför ha planerats med hänsyn till den gamla kyrkans utformning.
