Mot ståndsmässiga linjer

Aja Guldåker

After the Reformation and the wars, the Scanian town of Lund was devastated. Following the Battle of Lund on December 4, 1676, extensive urban planning began, which can be traced through both historical sources and archaeological observations. Using a garden archaeological method, an attempt is made to reconstruct how the area west of the cathedral in Lund looked like before a road breakthrough in 1702. The study combines the analysis of historical maps, written sources, and previous archaeological observations with scientific analysis. The results provide insights into the development of the town and environmental changes in Lund, offering a proposal for reconstructing the town's morphology and understanding how historical events have affected the urban structure.

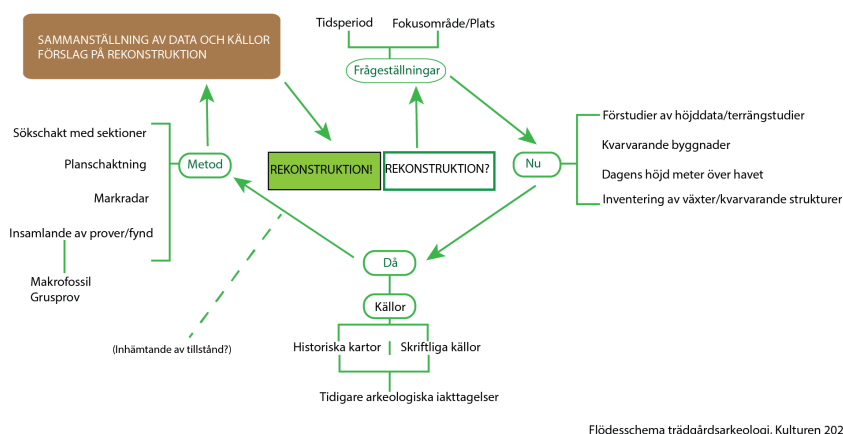
Figur 1. Ett trädgårdsarkeologiskt flödesschema underlättar inför en rekonstruktionsprocess. Aja Guldåker, Kulturen 2025.

Ett trädgårdsarkeologiskt flödesschema bidrar till att alla nödvändiga bitar av kunskapsinhämtning kommer med i studien (Figur 1). Vid en inledande projektering av ett område som skall rekonstrueras behövs en frågeställning som skall driva undersökningen åt rätt håll.

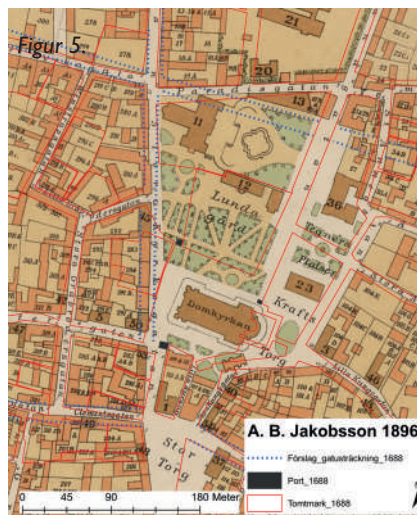
Figur 5. Detalj ur August Bernhard Jakobssons karta över Lund år 1896. Kulturens lundaarkiv. 1688-års tomtmarkslinjer, byggnader och nya gatuförslag inlagda.

En karta från år 1896 av August Bernhard Jakobsson visar gatugenombrottets resultat nästan 200 år senare, liksom Lundagårdsparkens gångar och siktlinjer (André och Högstedt 1990:82f) (Figur 5).

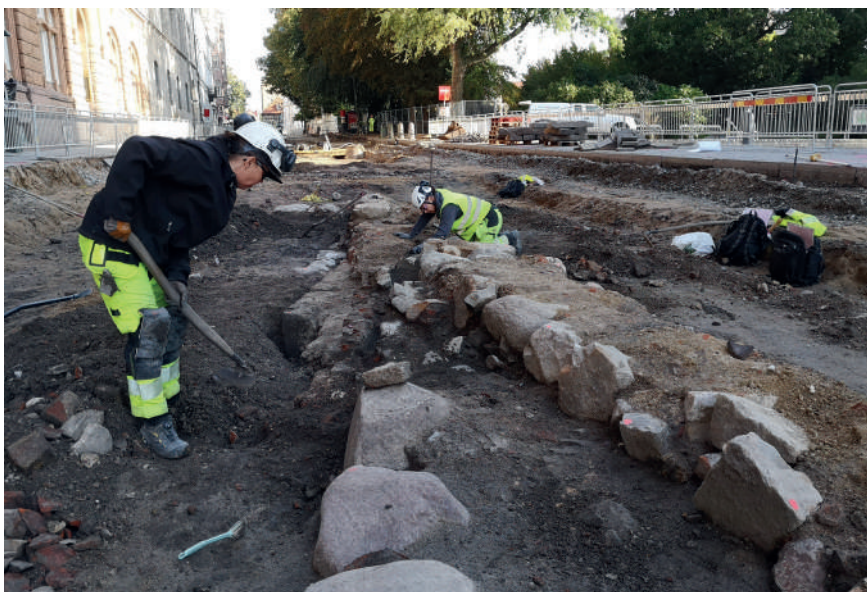
Figur 6. Fotografi från undersökningarna 2019 då den medeltida domskolans murar framkom under 1702 års påbyggda mur. Kulturens arkeologer Gertie Ericsson och Linda Billström rensar murarna inför dokumentation. Fotografi: Kulturen.

En ny mur i nordsydlig orientering stod klar år 1702 mellan domkyrkans minskade område och den nyöppnade gatan. Muren var i tegel på gråstenssockel och delvis uppfördes den ovanpå äldre bebyggelse-lämningar, bland annat ovanpå en långsmal byggnad som löpte parallellt med domkyrkan i väster, och som också under 1600-talet fungerat som en domskola. Domskolans murar bestod av en grund med behuggna kvaderstenar och därefter uppmurade tegelväggar. Kvaderstenarna framkom på +39,91 meter över havet. I raseringsmassorna framkom ett lager som sannolikt kom från en spis. Stora fiskkotor från torskfisk insamlades och dessa fiskbenslämningar kan tyda på att det rörde sig om torkad fisk från Nordnorge. I ett makrofossilprov framkom även skelört, skalkorn, klöver och fläder. Spisen var placerad i närheten av en dörröppning åt väster, vilket kunde iaktas i murverket där ett storstestegelgolv utgjorde ett mellanrum mellan kvaderstenarna till domskolan (Guldåker 2024). Iakttagelsen är intressant då passagen i så fall koplade ihop domkyrkans område med tomt 291:1.
